家庭用電気マッサージ器の適正使用に関する周知等について (協力依頼)

家庭用電気マッサージ器の適正使用に関する周知等について(協力依頼)

### 家庭用ローラー式電気マッサージ器の適正使用のお願い(注意喚起)

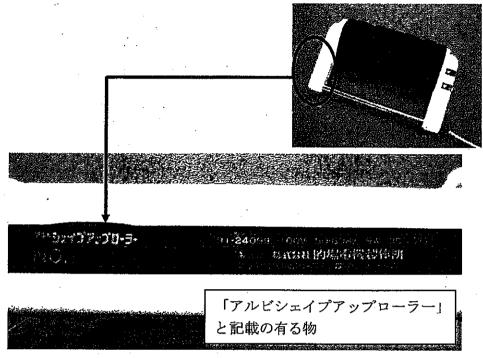
弊社が昭和61年に製造いたしました、家庭用ローラー式電気マッサージ器「アルビシェイプ アップローラー」を、布カバーを装着しない状態で使用して、衣服を巻込み死亡する事故が発生 いたしました。

布カバーを外したり、破れた状態での使用は大変危険なため、 絶対にしないでください。

弊社としては、社告やホームページ等を通じて、全国のご愛用者の皆様に、布カバーを外したり、破れた状態での使用は大変危険なため、絶対にされないよう、お知らせいたします。

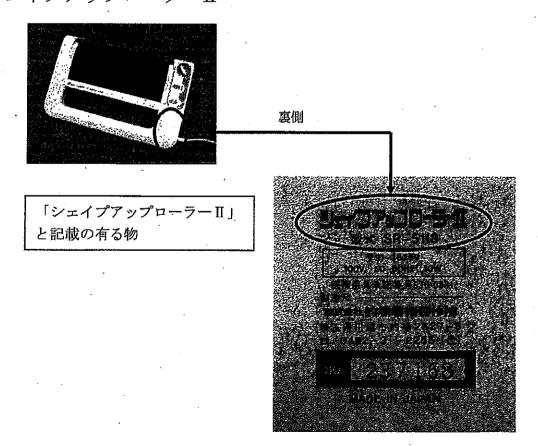
### 販売名確認個所

アルビシェイプアップローラー 商品本体側面に商品名を記載したラベルを貼付 シェイプアップローラーⅡ 商品本体裏面に商品名を記載したラベルを貼付

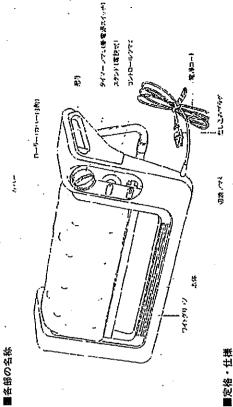
# シェイプアップローラーII取扱説明書より抜粋

使用にならないでください。また、回 転しているローナーの間に描ふ物品等

安全のためカバーをはずしたままでご
